LERO Byggkonsult AB

Underhållsplanering avseende Brf Storkgatan 5-7

Hovås den 8 mars 2020

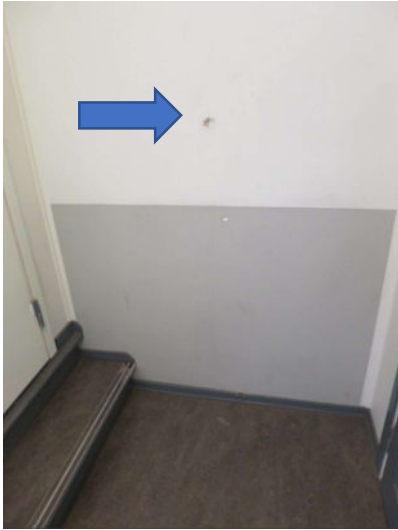
Skada i vägg efter dörrtrycke.

Många lägenhetsentréer saknar dörrstopp vilket bör monteras och uppkomna skador lagas. Målningsbättring.

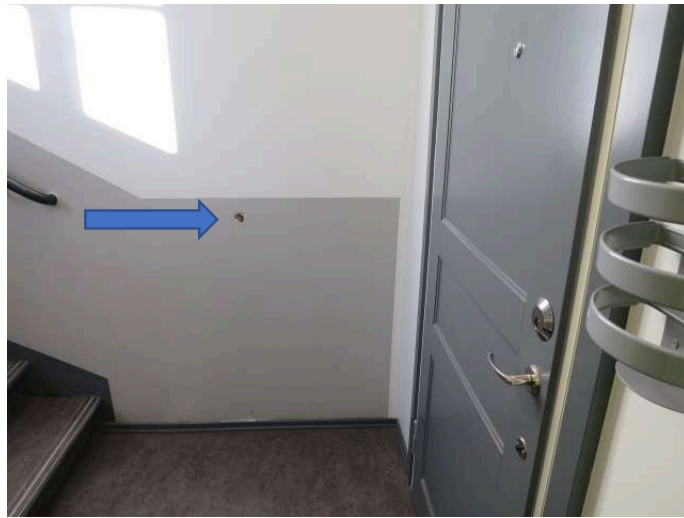
Dörrstopp saknas på två dörrar.

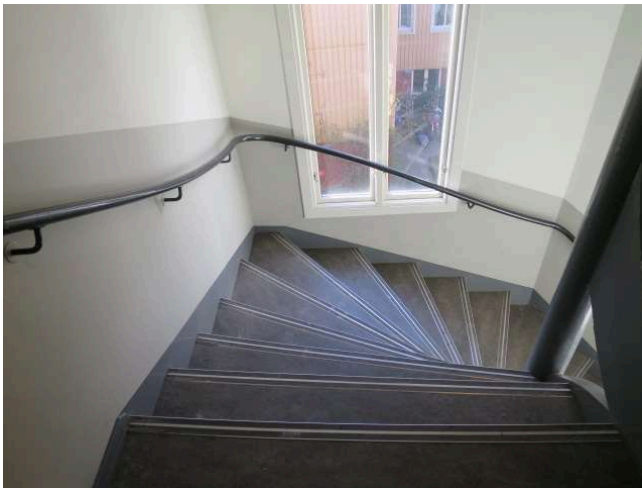
Prydligt 2 övre våningarna i övrigt

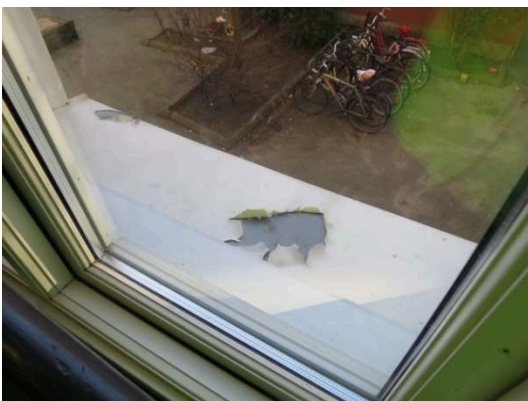
Fönsterbleck till fönster i trapphus. Färg flagar

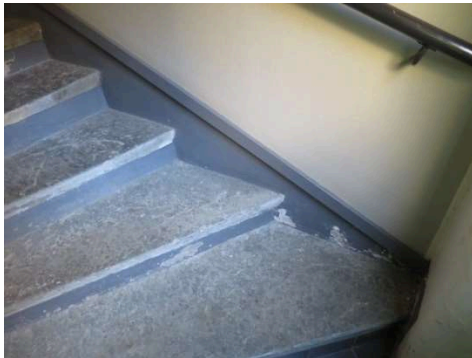
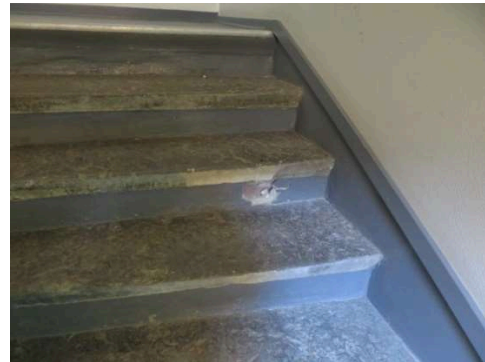
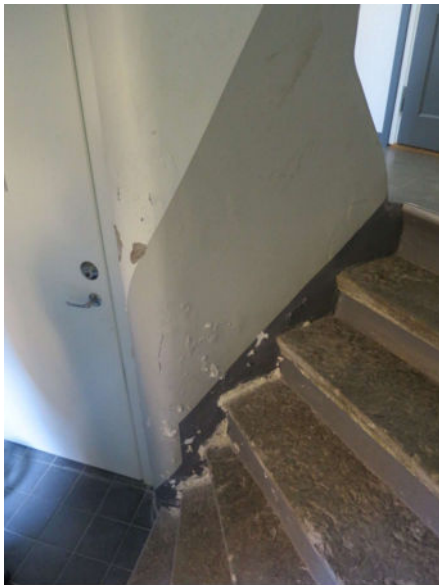
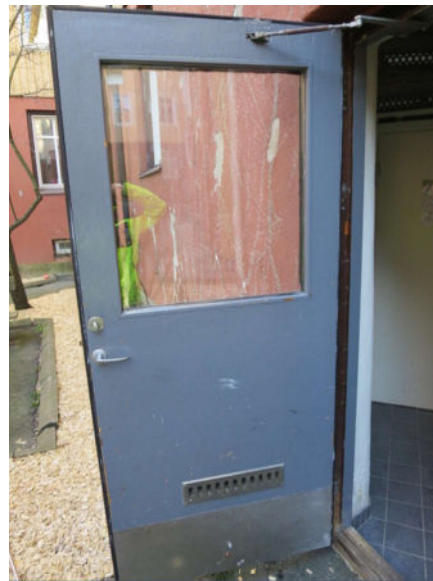
Stentrappa från gården till plan 1 har skador. Målad trappspindel har skador av fuktangrepp underifrån.

Väggmålningen i bottenplanet är utsatt för fukt från källaren som stiger i de murade konstruktionerna. Det är konstruktivt ofarligt men estetiskt icke tilltalande. Det är i princip omöjligt att få bort fukten underifrån varför det blir ett löpande underhåll ca vart 6-8:e år i denna del av trapphuset. Färgen skall vara genomsläpplig och kunna "andas". Plastfärg får inte användas. Efter renskrapning och ilagning målas väggpartierna om fram till nästa trapplopp. Kostnaden blir ganska ringa.

vilket också var vanligt av kostnadsskäl, så stiger vatten i teglet uppåt genom kapillärvandring. Trappspindlarna i några av trapphusen har tydliga skador orsakade av fukt som kommit upp i tegelmurningen på detta sätt. Att bryta fuktvandringen är svårt men kan ibland lyckas genom injektering med Borakol. Det är dock viktigt att den färg som appliceras på ytan kan andas och den får därför inte vara plastbaserad.

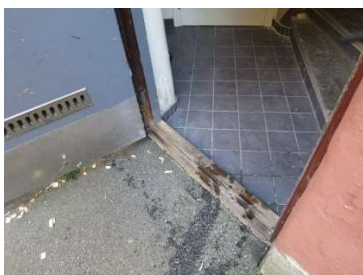
Entrédörr är av gammal typ och är vare sig inbrottssäker eller tät. Den släpper in uteluft och trapphuset (samtliga) kyls ner vintertid och på insidan monterade radiatorer går för högtryck. Samtliga dörrblad bör bytas. Befintlig tröskel slipas och lackas eljest.

7. Byt entrédörrar till trapphusen och installera ett elektroniskt portöppningssystem
8. Inred råvinden för anskaffande av likviditet.
9. Förbättra uppstigningsmöjlighet till yttertak. Bevakas vid inredning av vinden

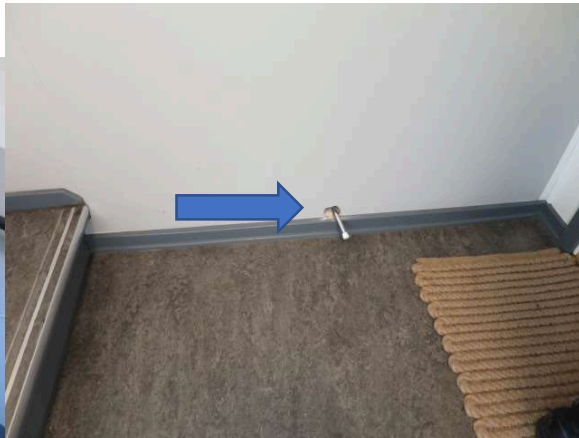
Trapphus 5B

I princip samma utseende och brister som i 5A. Skador i vägg och trappplöp på BV.

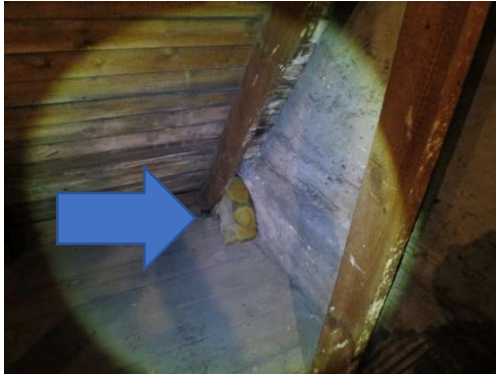
Stort hål i takfoten i anslutning till brandvägg har tätats med mineralull. Vid drivregn kommer vatten in under takfoten och in i väggkonstruktionen. Fuktskada finns i underliggande lägenhet (Therese). Åtgärdas med utvändigt plåtkomplettering och fogning.

10. Gör om gårdsmiljön. Anlita en landskapsarkitekt.
11. Slipa och lacka entréparti från Storkgatan
12. Täta hål i takfot som medför fuktskada i lägenheten under

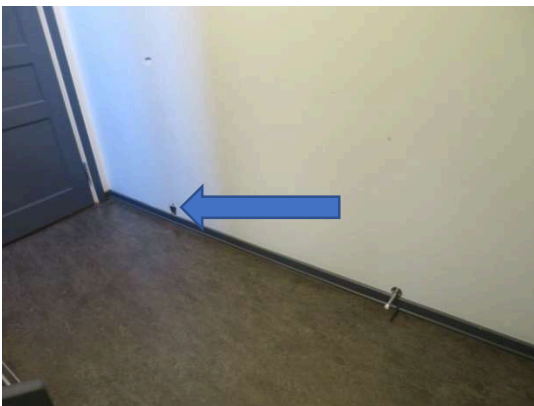
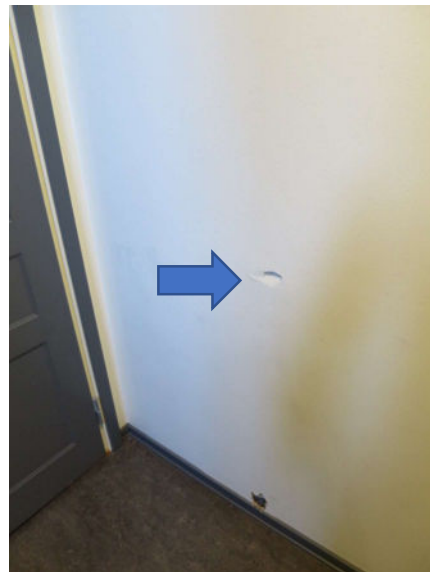
Tryckmärke i vägg. Dörrstopp saknas.

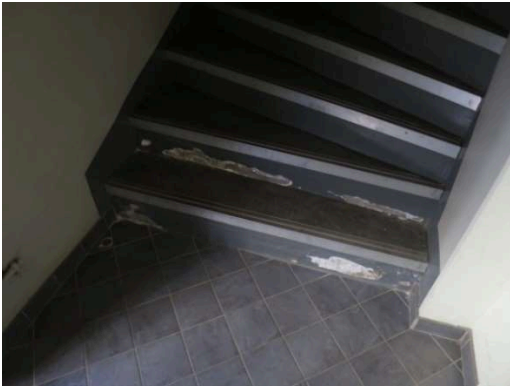
Trapphus 5D Skador i trappa längst ner.

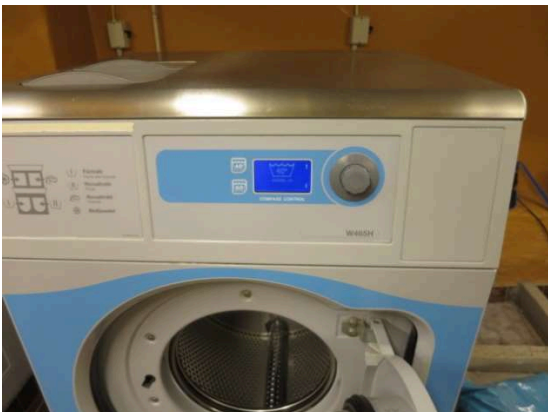
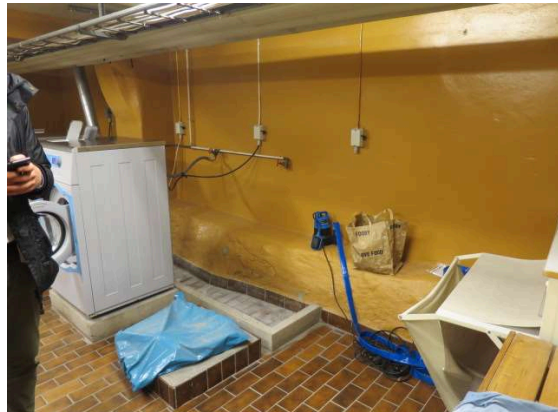
2 st W465H Electrolux (2007)

1 st T4190 torktumlare (2007)

Livslängd ca 5 år till

Vid tillbyggnad på vinden bör kompletteras med en ytterligare maskin, fundament finns

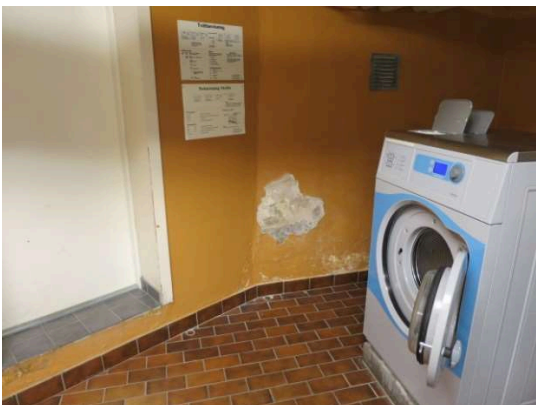
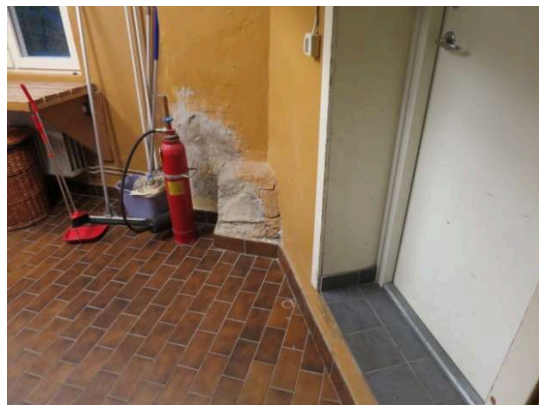
Fuktskador på väggarna.

16. Renovera väggar i tvättstugan

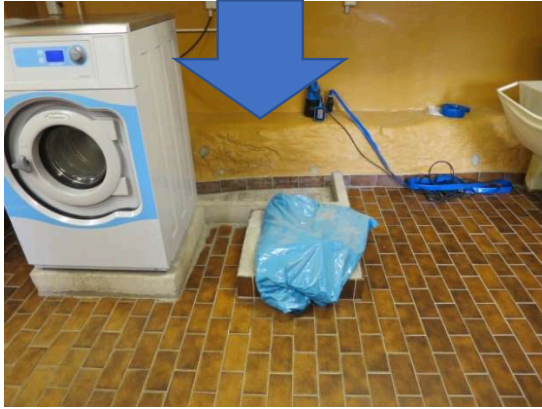
Fuktskador i uk vägg

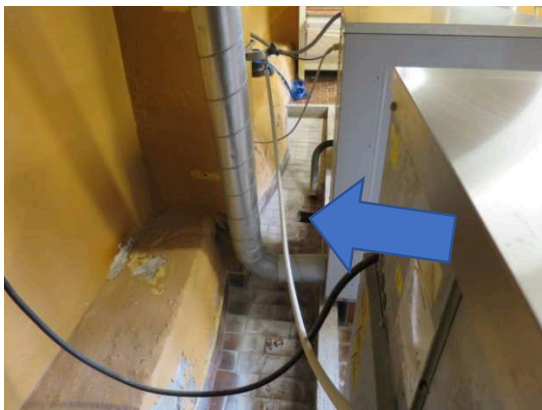
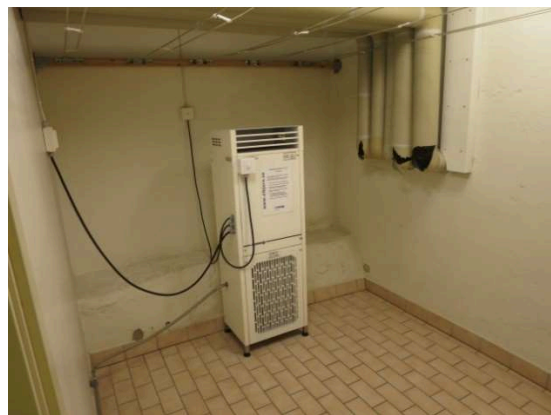
Avrinningsbrunn är liten och ser underdimensionerad ut. Lock saknas varför ludd rinner ner i brunnen och orsakar stopp.

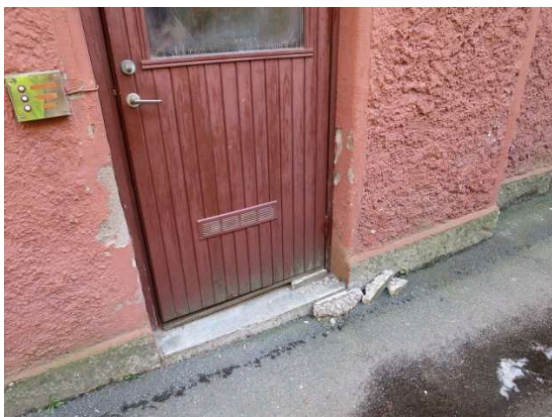
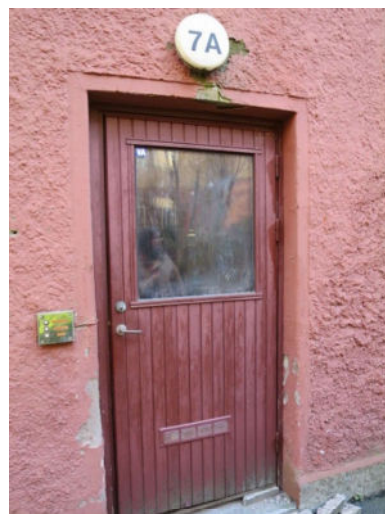
Skada i tröskeluppbbyggnaden. Dörrblad i behov av underhåll. Bör bytas.

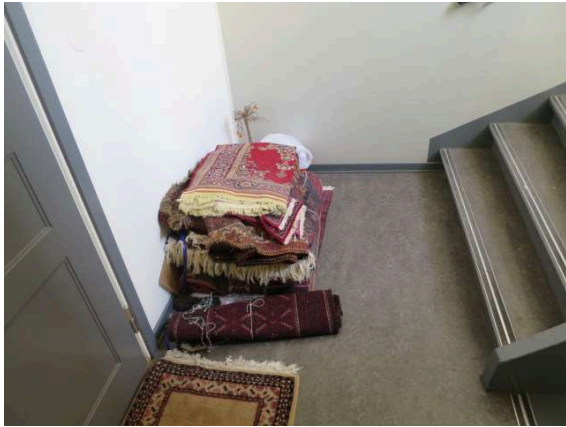
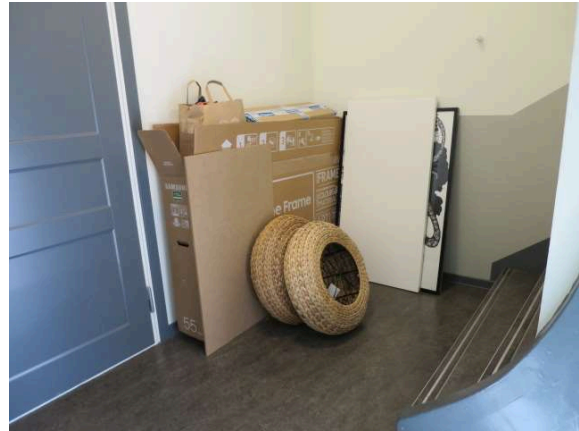
Trapphuset får inte användas som lager. Detta är ett brandkrav och kan påverka försäkringsutfall vid brand.

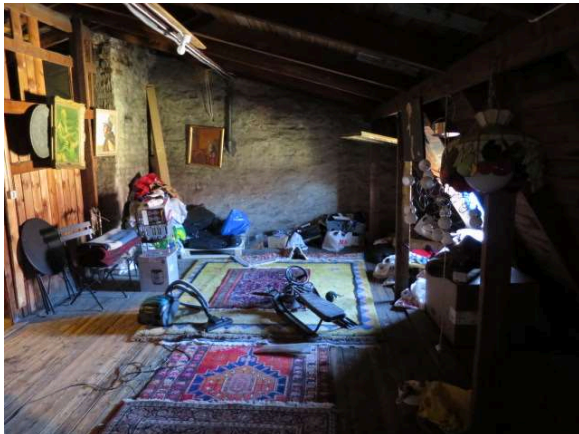
Stora ytor används som lager av en hyresgäst

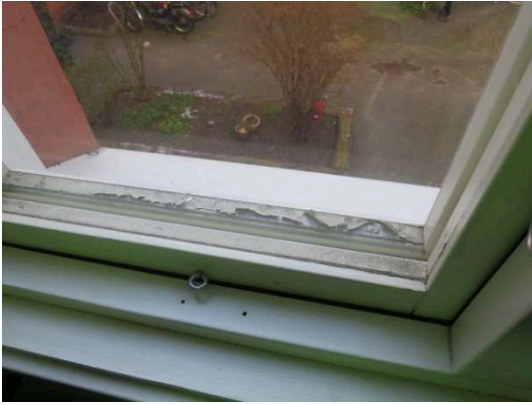
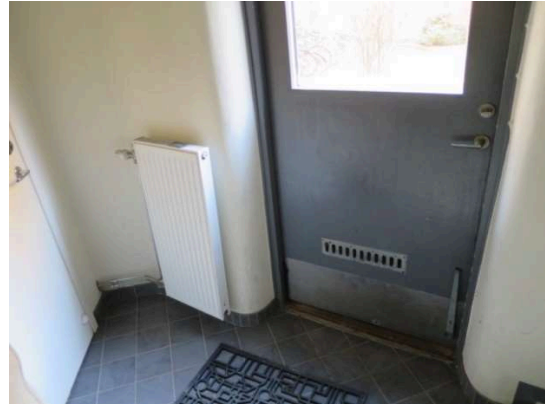
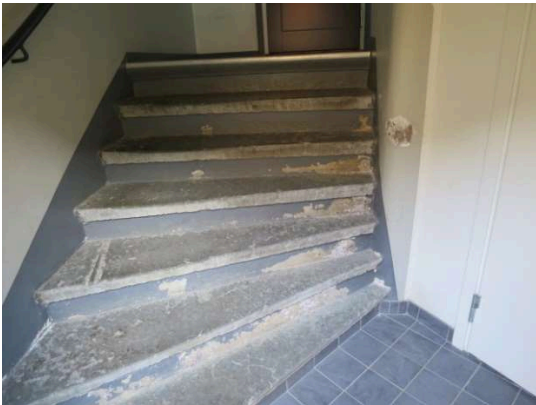
Småskador i trappa.

Entrédörr av dålig kvalitet lika tidigare och släpper in mycket kalluft.

Målning erfordras mellan fönster.

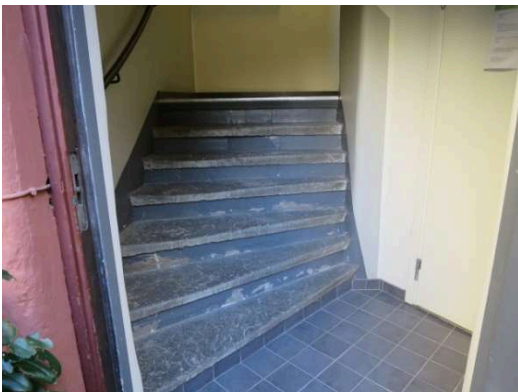
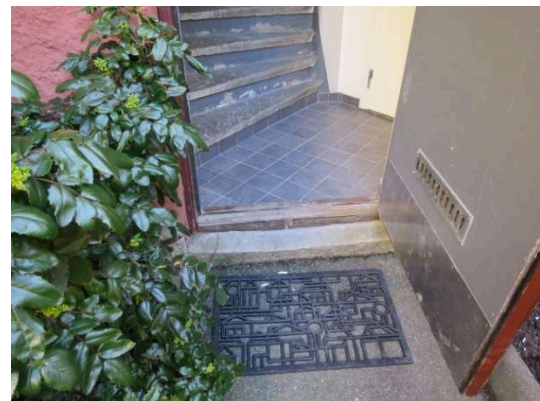
Skador i trappa BV. Tröskel slipas och lackas om inte dörrbyte skall ske.

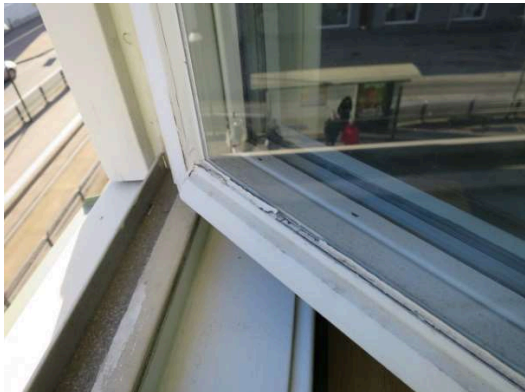
Fogning i underkant fönster erfordras.

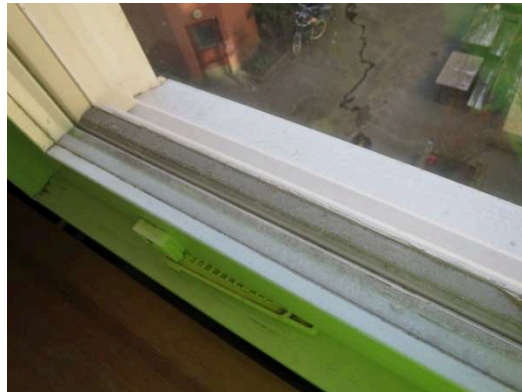
Fönster i kök går ej att öppna.

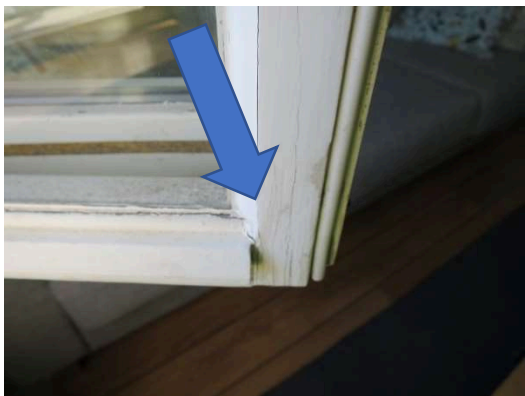
Fönster mot Ånäsvägen i behov av underhåll.

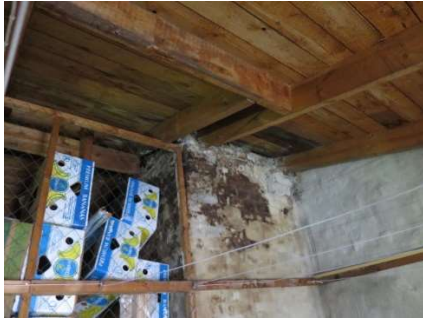
Fuktskada runt skorsten samt runt kupa mot Ånäsvägen

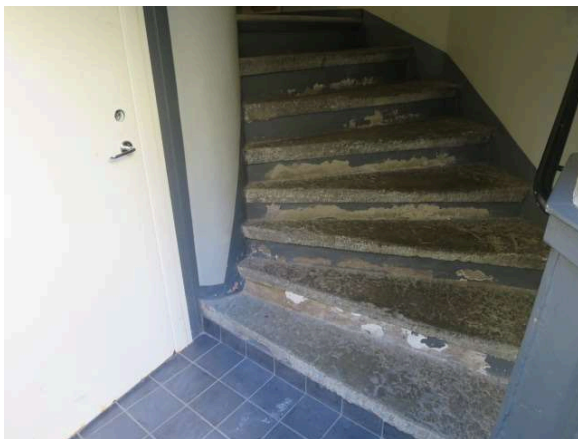
Skador på trappa i bottenplanet.

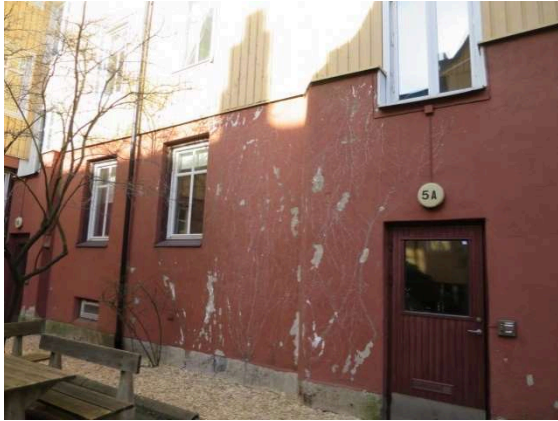
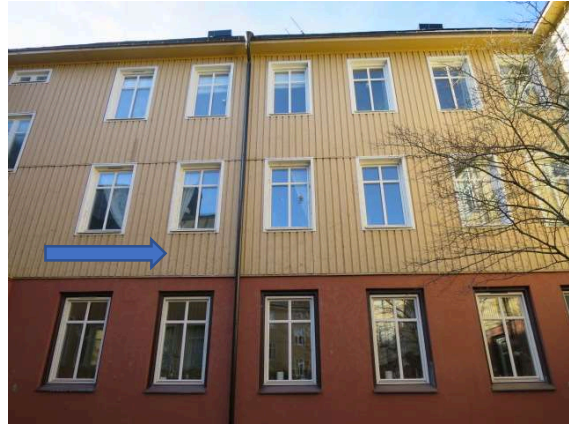
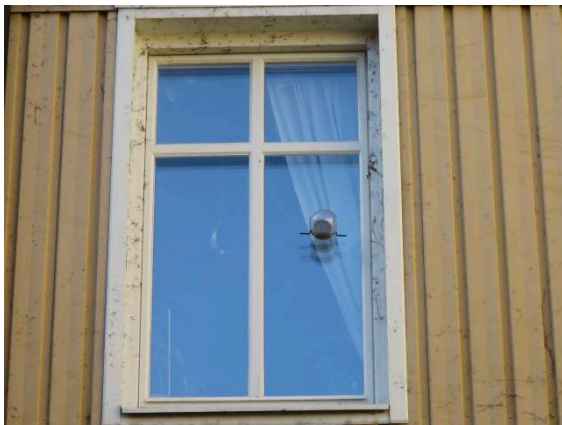
Gårdssidan 5A, 5B och 5C

Kvarsittande växtdelar efter nedtagen klätterväxt. Putsmålning skadad.

Plåtfasaden har blekts genom åren

4. Rengör plåtfasad Storkgatan 5 på gårdssidan
5. Åtgärda skador innanför entréer på trapplöp och väggar och gör detta löpande
6. Montera dörrstopp på alla lägenhetsentréer

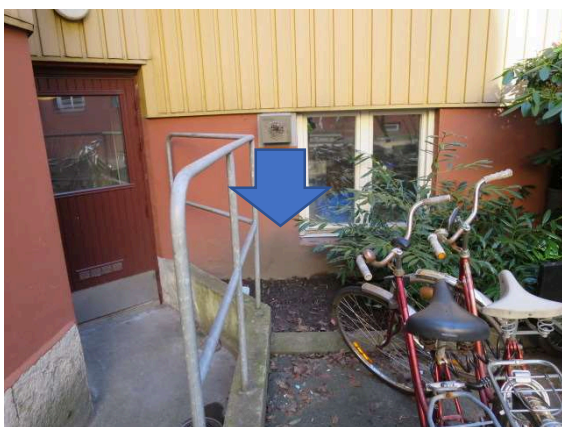
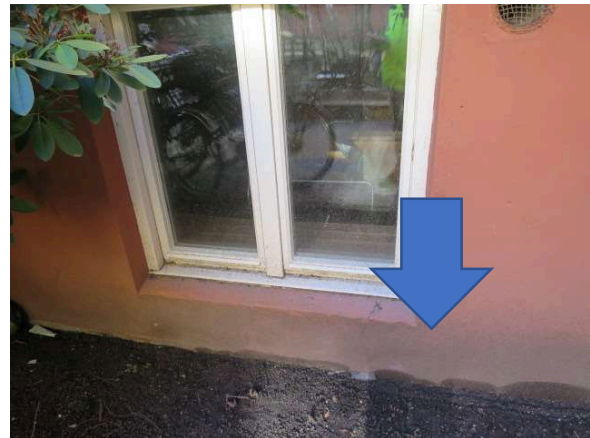
Gårdssidan 5C 5D

Jord ligger mot fasaden och smutsar ner den vid regn. Ytan skadas av fuktig jord.

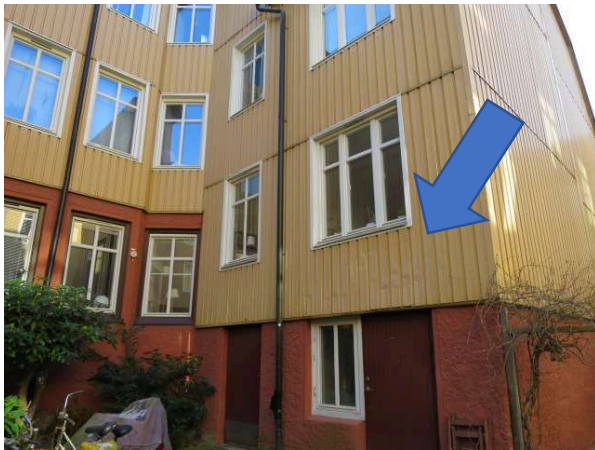
Utbyggnaden är fin i fasaden men har bucklor i plåten mot 7F, endast estetiskt.

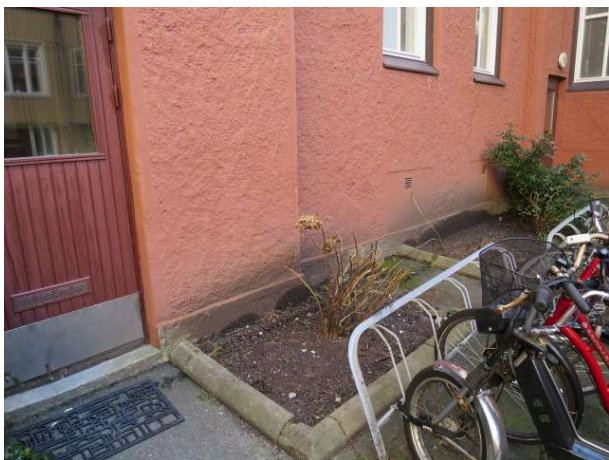
Gårdsfasad 7C-7E

Jord mot fasaden lika ovan medför nedsmutsning och fuktskador

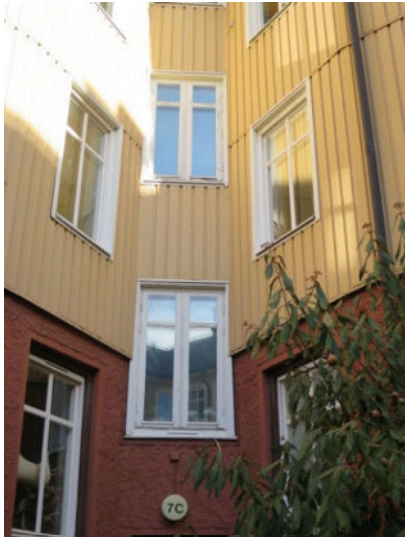
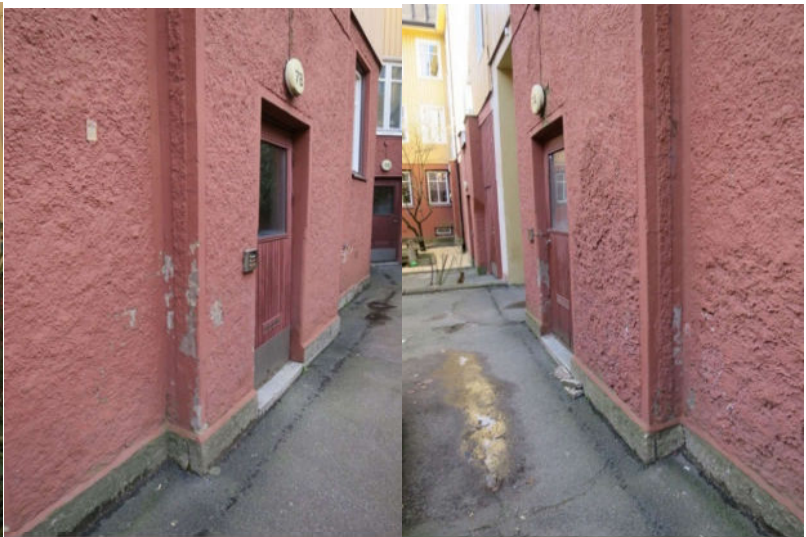
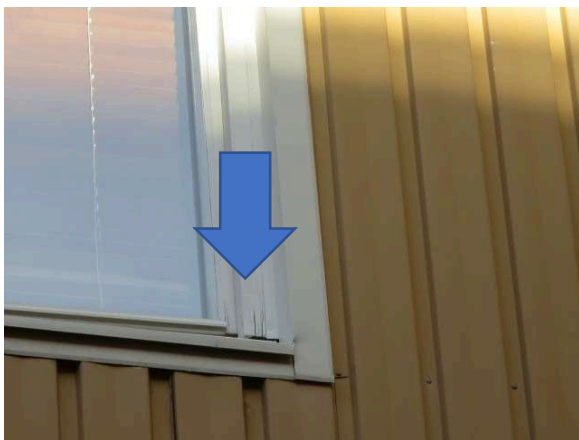
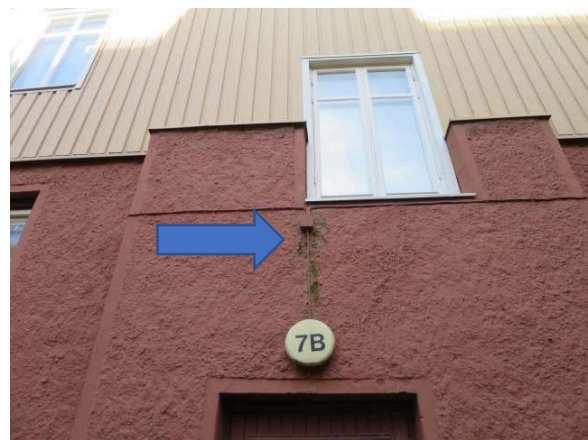
Gårdsfasad 7A-7C

Många fönster börjar bli slitna i målningen i underkant.

Trapphusfönster i 7C i behov av underhåll.

Skador i putsmålningen.

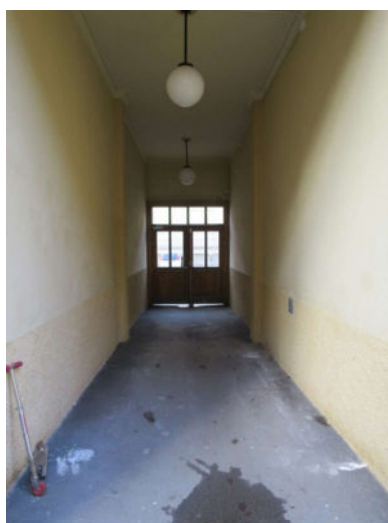
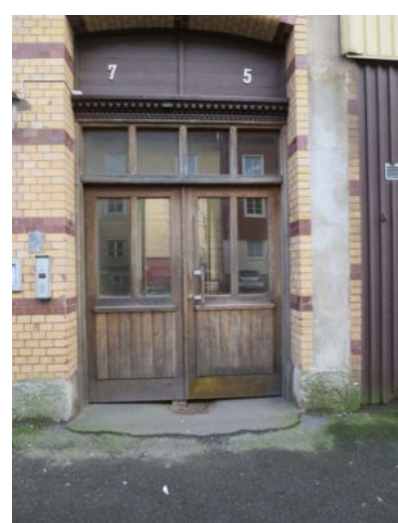
Dörrparti i behov av underhåll genom slipning och lackning.
I övrigt fint.

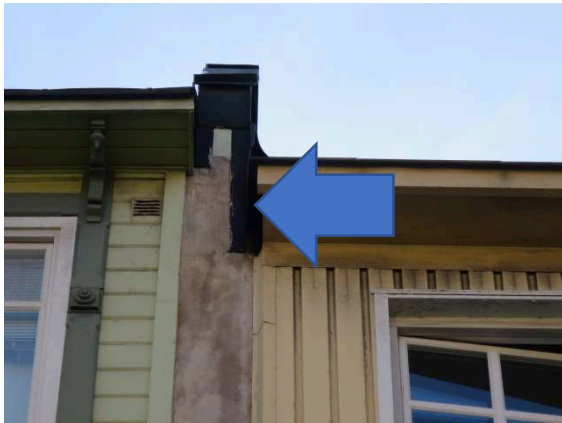
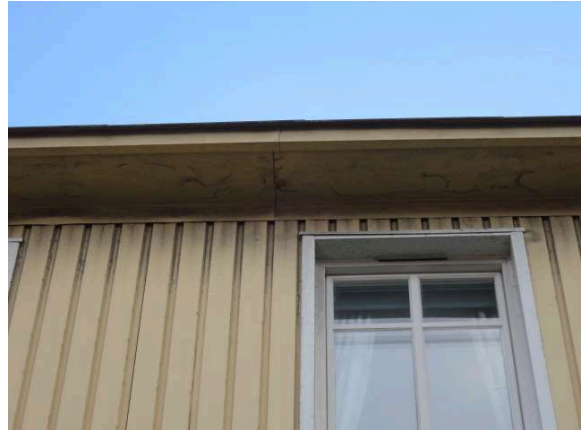
Hål i vägg längst upp vid takfot medför vattenskada i köksvägg i lägenhet plan 3.
Plåtkomplettering erfordras.

Takfot och fönstersmygar smutsiga

13. Tvätta plåtfasad och måla takfot Storkgatan 5 (mot gatan)
14. Yttertak målas om i slutet genomförandet av övrig akut underhåll
15. Filma avlopp och dagvattenledningar i grunden och relina vid behov.

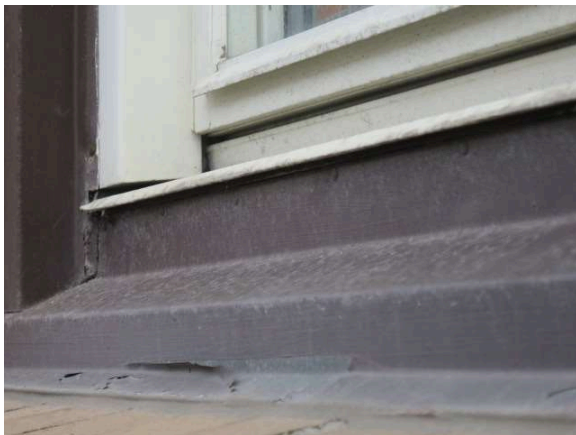
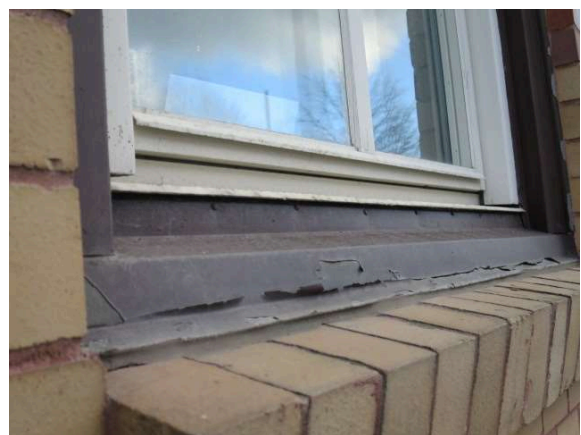
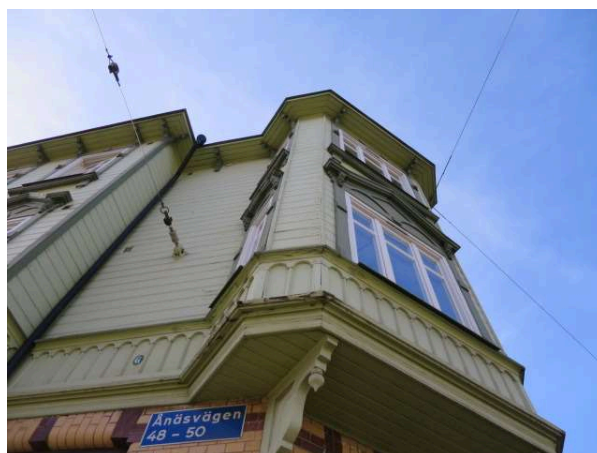
Hela gröna fasaden är i behov av målningsunderhåll inkl fönsteromfattningar och smygar.

1. Träfasader är i behov av akut målningsunderhåll. Gäller "gröna" huset mot Storkgatan och Ånäsvägen.
2. Gatufasad med plåt på Storkgatan 7 är mycket nedsmutsad på översta våningsplanet och under takfot. Gäller även fönstersmygar mm. Delvis målningsarbete.
3. Fönster i gatufasaderna bör ses över målningsmässigt vad avser droppbleck, smygar och täcklistor
4. Gårdsfasadernas fönster bör gås över i utsatta väderstreck i första hand (söder, väster).
5. Putsmålade ytor på gårdssidan behöver ilagas och målas om.
6. Entrédörrar till trapphusen bör bytas till högre standard. Om de behålls måste tröskeluppbyggnader lagas och alla dörrpartier slipas, målas inkl trösklar.
7. Trapphusen är fina men i bottenplanen har fukt från källaren medfört skador i murade, putsmålade väggar. Föreningen får leva med detta problem och ha ett löpande underhållsarbete genom målningsbättring och putslagningar.

1. Måla träfasader mot gatan inkl täcklistor och smygar till fönster
2. Laga och måla stenytor på gårdsfasad
3. Gå över alla fönster på gårdssidan och utför erforderligt underhåll

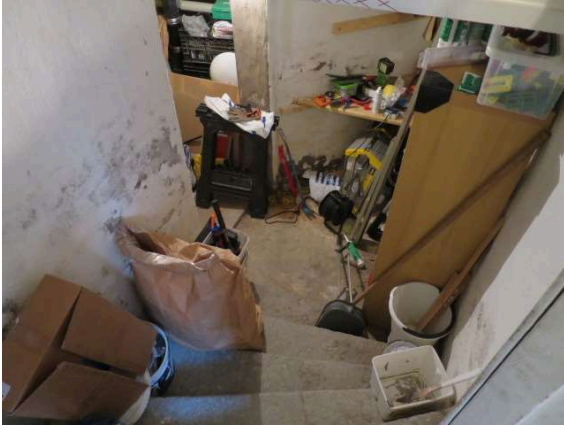
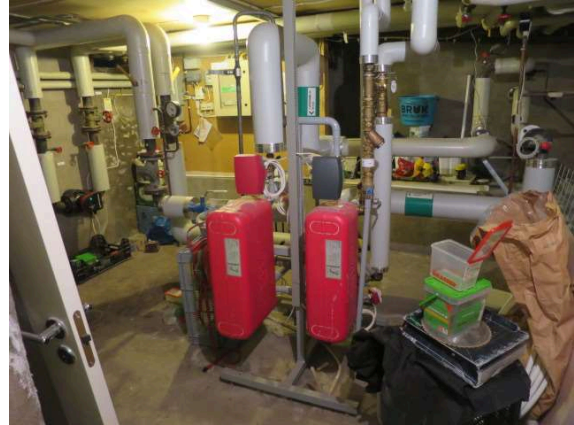
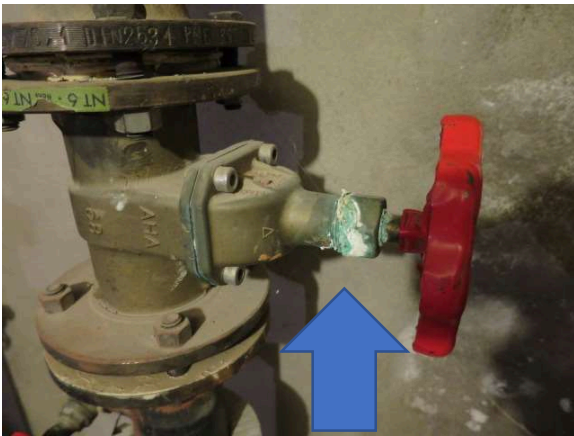
Apparatrum skräpigt

Ventil läcker

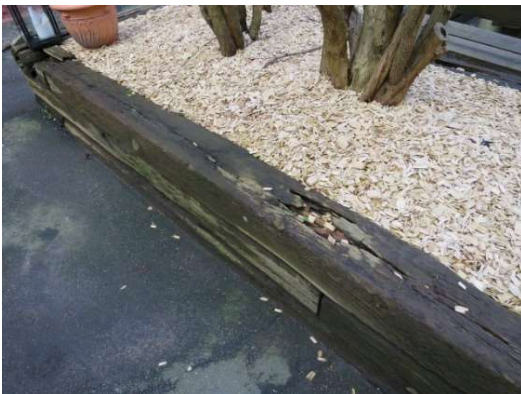
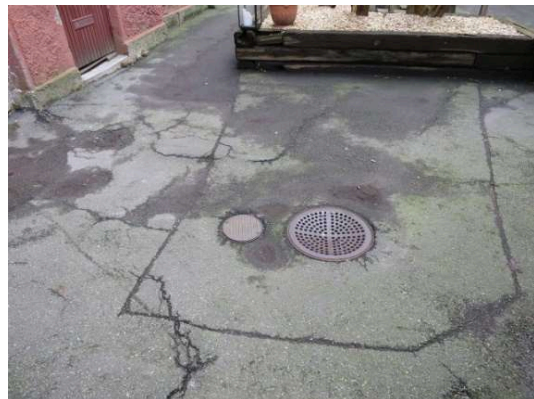
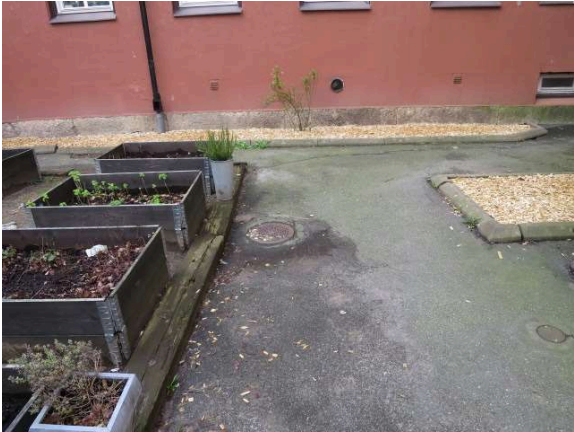
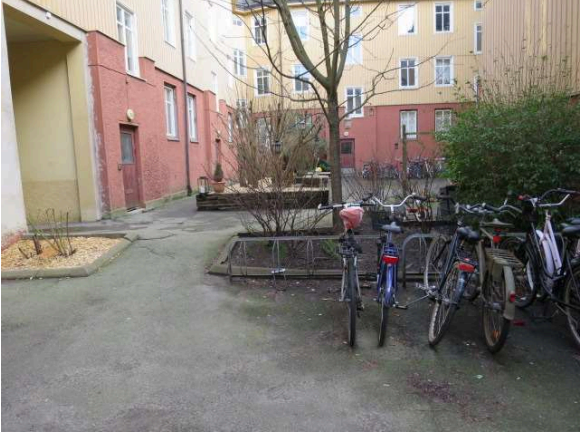
Krackelerad asfalt på många ställen.

Sättningar i marken

Ruttna träsyllar runt växtpartier

11. **OVK** genomförs regelbundet och nästa gång är 2025.
12. Gården är asfalterad och planteringsytor inramade av träsyll och betongkantsten har utförts. Marken har satt sig på många ställen och asfalten är sprucken och lagad. Träsyllar har ruttnat och det allmänna intrycket är att gården skulle behöva ett ansiktslyft. Föreningen rekommenderas anlita en landskapsarkitekt som tar fram ett förslag på förnyelse.

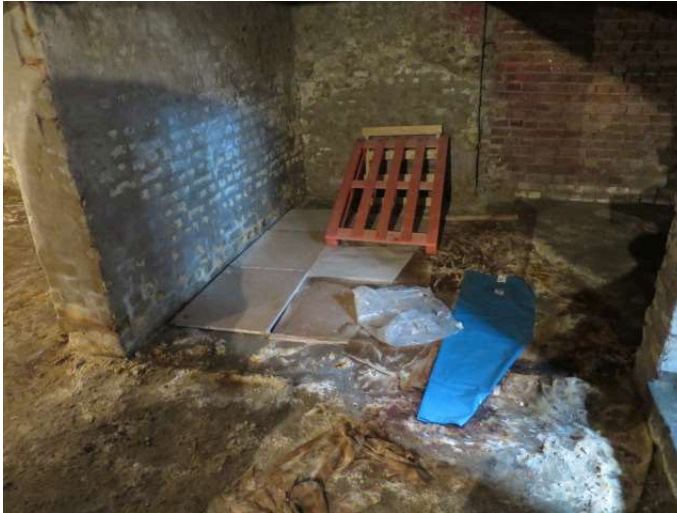
10. Källarutrymmena är fuktiga och utgörs av råtor till största delen. Genom åren har föreningen låtit göra olika försök i syfte att förbättra fuktproblemen i källaren. Injektering av Borakol är ett beprövat sätt, men eftersom fuktbelastningen är så stor finns ingen medelväg att gå. Vattentrycket på grunden kan endast avhjälpas med total uppgrävning runt fastigheterna och nedläggning av dräneringsledning som ansluts till lägre liggande avvattningsystem. Detta är mycket kostsamt och kräver samarbete med kommunen då ledningar på utsidan måste förläggas på deras mark. Det är inte helt givet att åtgärden är tillräcklig då intilliggande fastigheter i sådant fall också måste åtgärdas. Problemet blir bestående och föreningen bör anpassa sig till detta tillstånd. Det är därför viktigt att gården avvattnas till ett ledningssystem som är helt och som är anslutet till kommunens dagvattenledning i gatan. Vidare måste stuprörsvatten från taken rinna ner i täta ledningar som på motsvarande sätt är anslutna till kommunens dagvattenledning. Vid samtal med företrädare för föreningen har vidimerats att avvattningen fungerar tillfredsställande och det uppstår inga stora pölar på gårdsmarken. Ledningarna är filmade. Uppbyggnaden av väggar innanför stenmurarna är gjorda genom murning med tegel. Detta var en vanlig metod vid sekelskiftet. Om man använt icke hårdbränt tegel,

Notera murning med tegel
