LERO Byggkonsult AB

Underhållsplanering avseende Brf Storkgatan 5-7

Hovås den 8 mars 2020

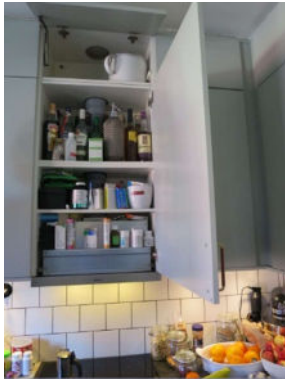
Kolfilterfläkt i kök ej ansluten till kanalsystemet. (rätt)

Kolfilter går ej att rengöra utan skall bytas en gång om året.

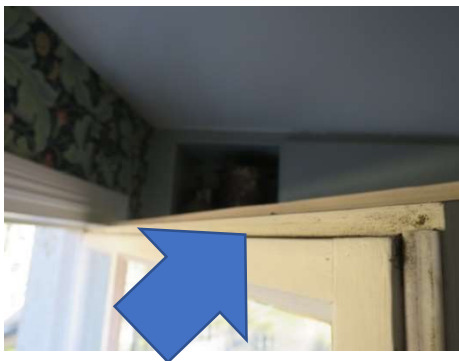
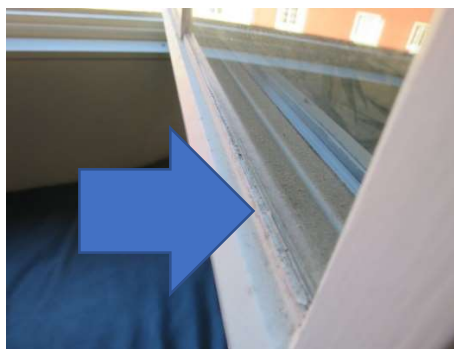
Tätninglistor saknades på överbåge och underbåge på fönster i kök.

Utvändigt är tätningen mellan glas och bleck utsliten. Omfogning krävs.

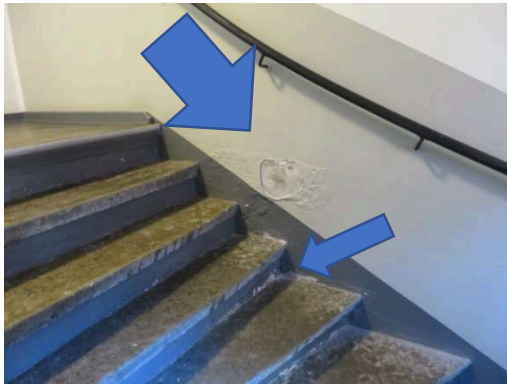
Trapphus 5B

I princip samma utseende och brister som i 5A. Skador i vägg och trappplöp på BV.

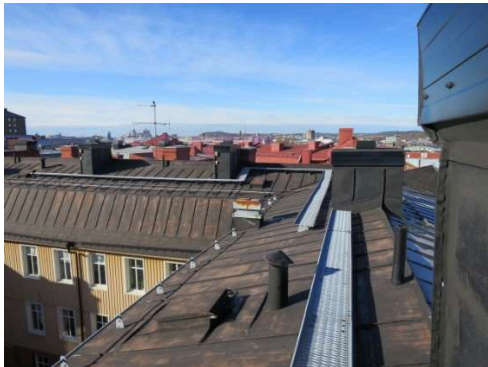
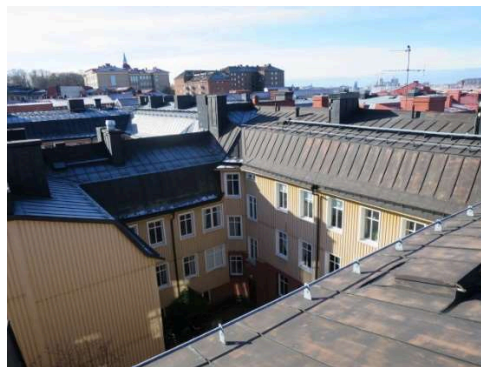
Yttertaket är belagt med bandtäckt plåt och är målad. Taket målades om 2006 och rent estetiskt är det dags för ny ommålning. Konstruktivt gör det inget om man väntar några år. Planerad ombyggnation på vinden bör genomföras innan ommålning utförs.

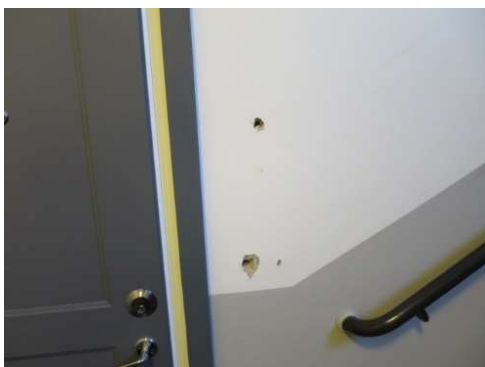
Märken i väggyta efter borttag av tidningshållare

Entrédörr lika övriga av dålig kvalitet

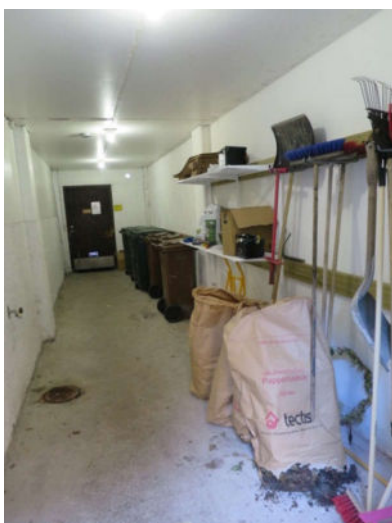
Soprum

Nyrenoverat och jättefint
